## ANALISIS SISA UMUR PAKAI *CHAIN FEEDER BREAKER* 2.1 CHF 4 PT BUKIT ASAM, TBK BERDASARKAN LAJU KEAUSAN PADA *LINK CHAIN*

<sup>4</sup>PT Bukit Asam Tbk, Sites Tanjung Enim, Muara Enim

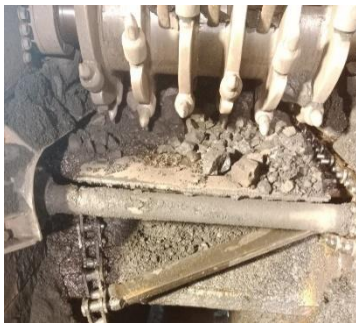
Gambar 2. Chain Feeder Putus

Permasalahan utama pada chain feeder adalah seringnya chain putus Gambar 2, sehingga menyebabkan feeder breaker stop beroperasi, waktu perbaikan mencapai 1440 menit, mulai dari pembersihan material yang masih menumpuk, lepas chain yang putus dan pemasangan kembali chain yang baru.

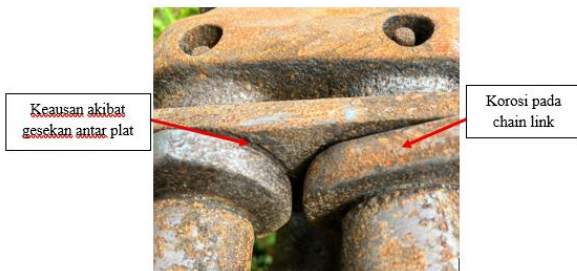
Gambar 3. Kausan dan Korosi pada Link Chain

Salah satu penyebab utama putusnya chain adalah keausan pada bagian – bagian chain, seperti link, bushing

dan pin. Keausan tersebut ditimbulkan akibat gesekan antar plat, gesekan dengan batupack (pengotor pada batubara) dan korosi seperti pada Gambar 2.
